## **Inspectierapport 2021**

Objectnummer: ZH 0237

Object: Ned. Hervormde Kerk

Pc en plaats: 2481 AD WOUBRUGGE

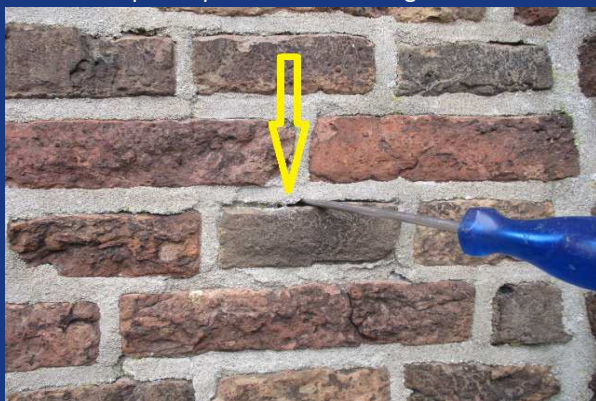
Het voegwerk is op diverse plaatselijk verweerd/uitgesleten. Omdat de gevel sterk naar achter staat geheld kan hemelwater via de openingen tussen de voegen en bakstenen in het metselwerk dringen. Mogelijk is dit de oorzaak van het vocht- en stucwerkprobleem aan de binnenkant van de gevels. Zie hiervoor rubriek 3.7.1..

Veel voegwerk is met een te harde (cementgebonden) mortel uitgevoerd. Mogelijk is er geen goede nazorg geweest op het voegwerk, waardoor er geen goede hechting met de baksteen is ontstaan. Op veel plaatsen is het voegwerk verkrumeld.

*Opening tussen baksteen en voeg.*

Door middel van een vochtmeting op verschillende diepten van het muurwerk kan bepaald worden of er sprake is van vochtdoorslag of van condensatie van binnenlucht.

Plaatselijk herstel. Het voegwerk van de gevels en steunberen dient zorgvuldig te worden nagezien en waar nodig vervangen te worden. De aangetaste en losse voegen uithakken, de uithakdiepte is twee keer de breedte van de voeg. Samenstelling voegmortel aanmaken in overeenstemming met de gebruikte legmortel. De samenstelling mag nooit harder zijn dan de baksteen. Voegmortel gebruiken op basis van hydraulische kalk. Proefstukken op laten zetten, nooit voegen in de maanden met kans op vorst of hoog zomer. De genoemde gevels hebben de uitstraling van een "lappendeken", het valt te overwegen om de gehele gevel zorgvuldig van nieuw voegwerk te voorzien.

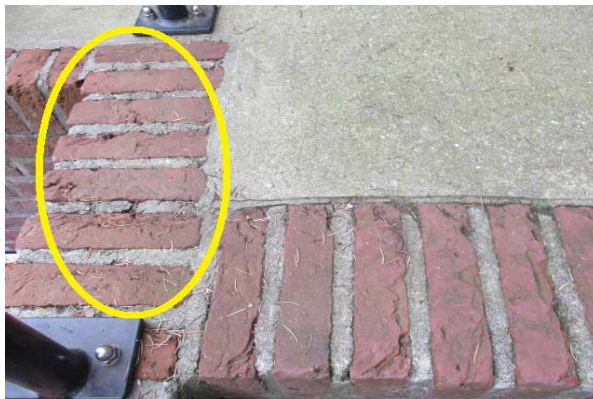
Het voegwerk is plaatselijk verweerd/uitgesleten.

Om vorst- en vochtschade te voorkomen zal het voegwerk hersteld moeten worden.

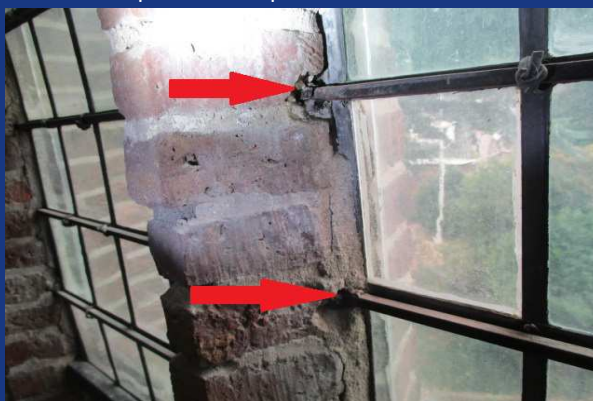
Vooraf het ingemetselde gedeelte van veel bindroeden zijn in meer of mindere mate door roestvorming aangetast. Als gevolg hiervan zijn meerdere stenen beschadigd en zijn voegzomen losgekomen en weggevallen. Dit geldt met name voor de zuid-west en zuid-oostzijde. Ook zitten op meerdere plaatsen bindroeden los

Het is raadzaam om komende jaren gefaseerd de stalen bindroeden te gaan vervangen door messing of RVS. exemplaren. Gelijktijdig kunnen dan de loodwartels hersteld worden. Deze werkzaamheden uit laten voeren door een deskundige (restauratie) glazenier.

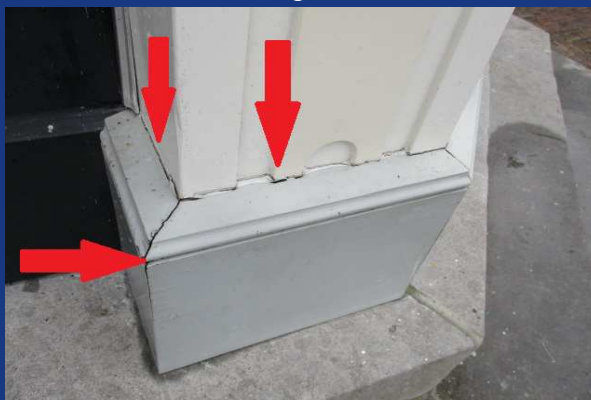
Veel verstekken van de plinten en het lijstwerk staan open. Tevens vertoont het schilderwerk glansverlies.

Het schilderwerk dient nagezien en bijgewerkt te worden.

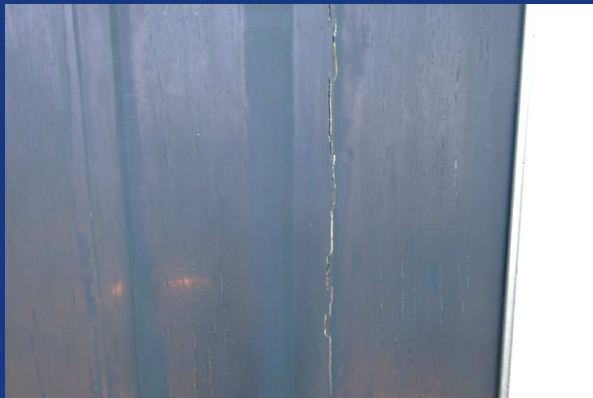
Het schilderwerk is dof geslagen en de veelvuldig toegepaste vulpasta is versteend en opengebarsten.

De deuren verdienen een vakkundige onderhoudsbeurt, waarbij het huidige verfsysteem dient te worden vervangen door een nieuw verfsysteem. Plaatselijk wat scheurtjes.

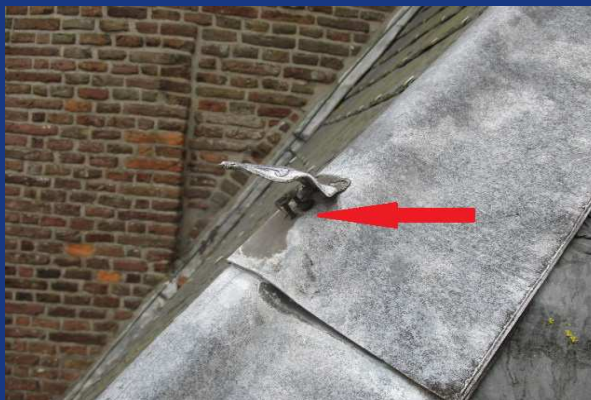
Het lood is verweerd. Het lood van de piron aan de oostzijde is langs de kanten gescheurd.

Een trotseerloodje is verdwenen, enkele andere zijn gescheurd en de vernageling van het hoekkeperlood komt los.

Trotseerloodjes nazien/herstellen, vernageling waar nodig verbeteren in RVS materiaal. In samenhang uitvoeren met het vervangen van de zinken goot. Zie rubriek 2.4.1.2.

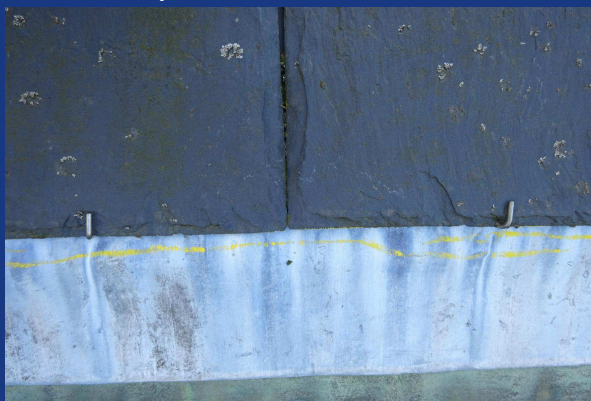
Vooraf het voetlood onderaan de noordelijke (met algen, mossen, korstmossen begroeide) dakvlakken toont slijtagesporen ter plaatse van de leihaakjes.

Het voetlood vervangen

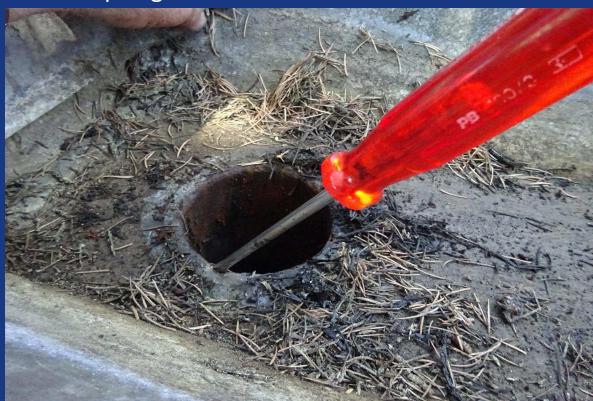
Deze is door de vervuiling van de boom door fors corrosie aangetast. De uitloop in goot nr. 23 is verteerd.

De zinken gootbekleding vervangen en uitvoeren in koper

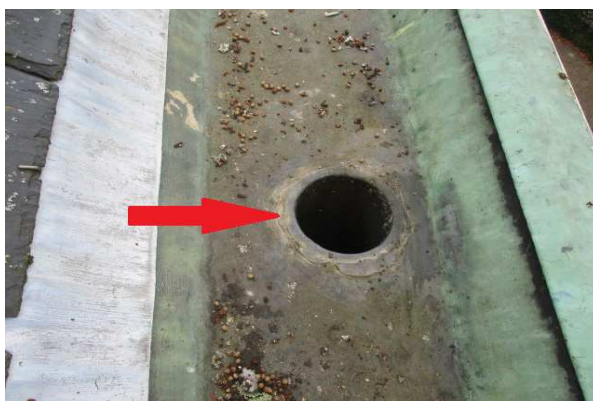
Gezien het corrosiepatroon van de solderingen in de koperen goten vermoeden wij dat niet al het soldeerwerk niet met het juiste soldeertin is uitgevoerd. Veel soldeernaden zijn na de inspectie van 2017 hersteld.

Op termijn dienen ook de nog niet herstelde soldeernaden hersteld te worden.

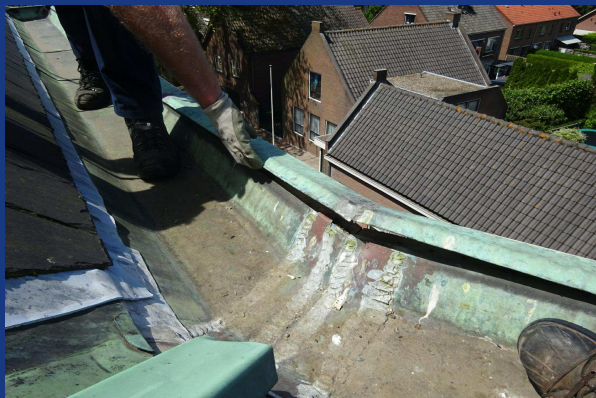
Veel soldeernaden zijn na de inspectie van 2017 hersteld. De afdekrand ligt op enkele plaatsen "los" op de bakgoot. Op meerdere plaatsen is de afdekking wederom gescheurd.

De goten/afdekkingen nazien en vastzetten met klangen.

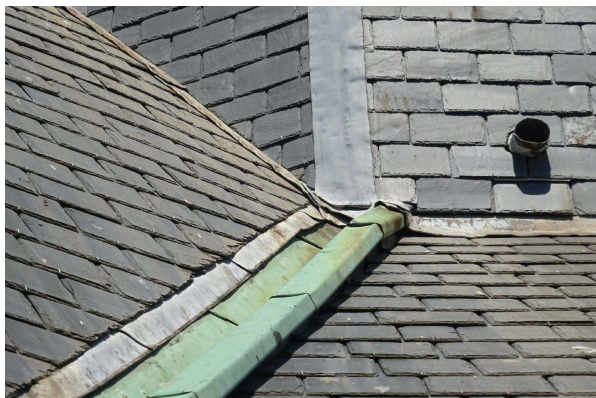
Het bovenste stuk van de kilgoot ligt verdraaid en de lood afwerking staat open. Hierdoor is inwatering niet uit te sluiten (Zie 2.1.1).

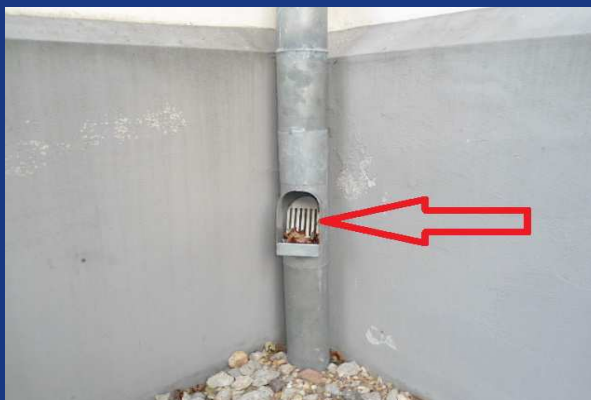
De bolroosters in de uitlopen van de goot zorgen door ophoping van organisch materiaal zeer snel voor verstopping van de uitlopen, waardoor er constant water in de goten blijft staan. Dit heeft een negatief effect op de levensduur van het zink. Zie foto rubriek 2.4.1.2.

*Voorbeeld bladvanger.*
**HERSTELADVIES**

Het is raadzaam om de bolroosters te verwijderen en boven het maaiveld bladvangers in de hemelwaterafvoerpijp(en) te plaatsen. Hierdoor zijn de hemelwaterafvoeren eenvoudig schoon te houden en op verstopping te controleren.

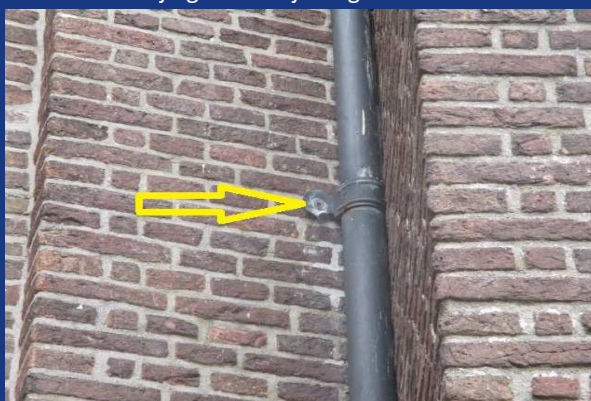
De afvoerpijpen en manchetten zijn wat verzakt, enkele van de manchetten zijn gedeeltelijk losgekomen.

De afvoerpijpen dienen nagezien en hersteld te worden. Manchetten opnieuw fixeren in de gevels.

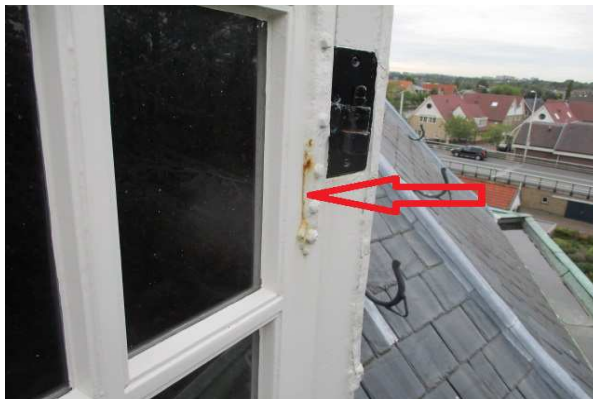
Het hang- en sluitwerk is door roestvorming aangetast.

I.c.m. de komende schilderbeurt de gehengen ontroesten en conserveren.

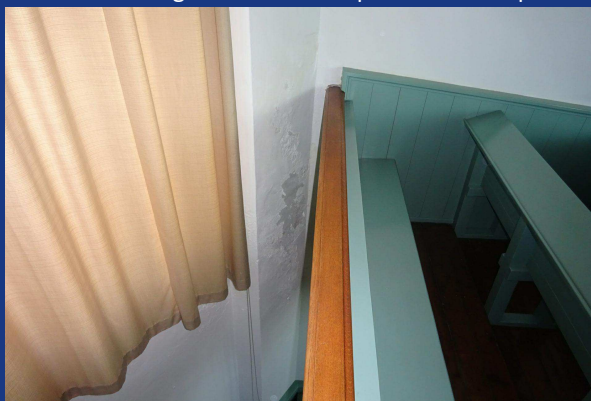
Plaatselijk is ten gevolge van uitbloei van mineralen het pleisterwerk beschadigd. De oorzaak is niet geheel duidelijk. Mogelijk zijn de poreuze voegen in de steunbeer de oorzaak, of loopt de buitengelegen h.w.a./goot bij een zware regenbui over, waardoor de gevel nat wordt niet uitgesloten kan worden dat ook condensvorming een rol in deze problematiek speelt.

Voordat herstel van het pleisterwerk wordt uitgevoerd dient eerst de oorzaak van het vocht in de gevel vastgesteld en verholpen te worden. Zie ook rubriek 1.2.1.2..

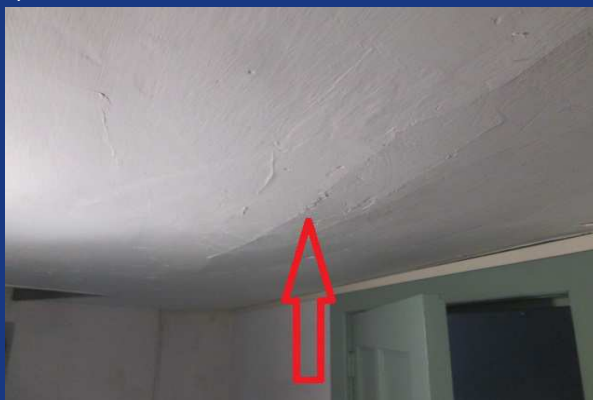
Het pleisterwerk is plaatselijk gescheurd en losgekomen van de ondergrond, waardoor het is uitgezakt en een deel van het plafond spontaan naar beneden kan vallen.

Herstel uit veiligheidsoverwegingen op korte termijn uitvoeren!
