## **Inspectierapport 2021**

Objectnummer: ZH 0173

Object: Nederlands Hervormde Kerk

Inspectienummer: ZH\_0173\_2021\_a  
Rapport opgesteld door: J. van Leeuwen.  
Inspectie uitgevoerd: 14 juni 2021.  
Team: 1/CW.

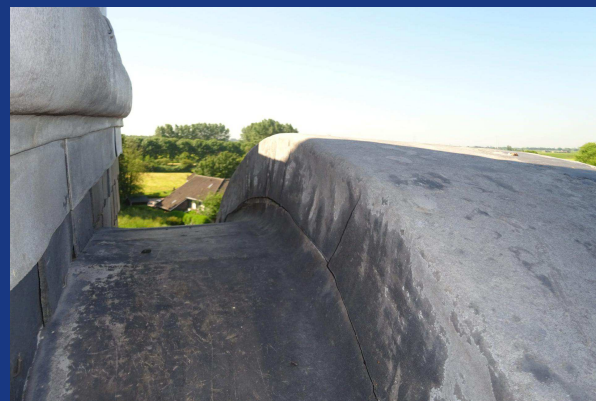
Het lood is te smal gehouden, waardoor inwatering niet uitgesloten kan worden.

**PRIORITEIT** - gevel 1, loodafdekking op de tuit (segment)

Een extra stuk lood aan brengen, waardoor de opening afgedekt wordt.

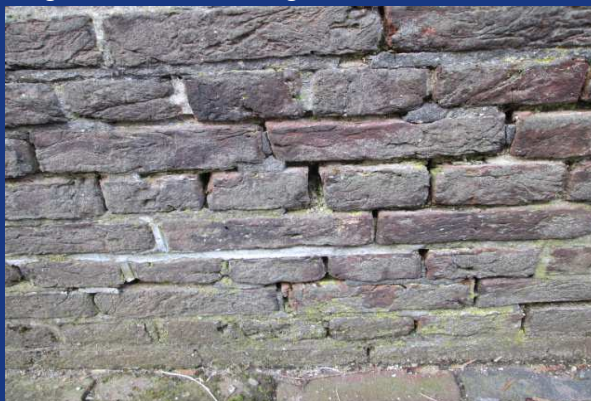
**PRIORITEIT** - voegwerk, snijwerk**R**

Boven het maaiveld is het voegwerk verweerd, plaatselijk losgekomen en sterk uitgesleten. In het verleden is ook plaatselijk voegwerk hersteld met een te harde voegspecie, waardoor de voegen losraken en/of wegvallen.

Om vorst- en vochtschade te voorkomen zal dit hersteld moeten worden.

Aangetaste voegen uithakken en opnieuw aanbrengen met een voegspecie die qua samenstelling, hardheid, kleur en uitvoering in overeenstemming is met het bestaande voegwerk.

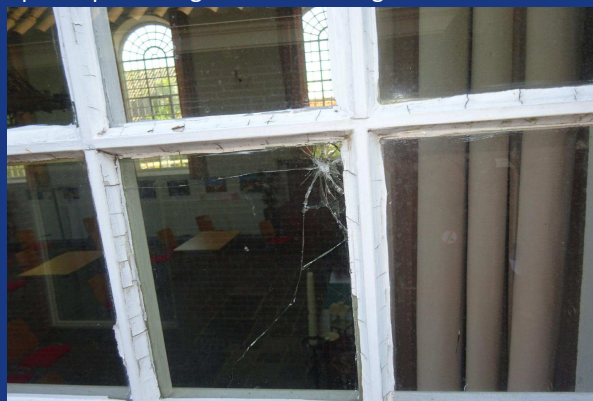
**PRIORITEIT** - algemeen**M**

Het schilderwerk is schraal/afgebladderd. De stopverf in de ramen is op veel plaatsen gescheurd en losgekomen.

Het schilderwerk is aan een onderhoudsbeurt toe. De gescheurde en losliggende stopverfvoegen dienen te worden uitgekapt en opnieuw aangebracht.

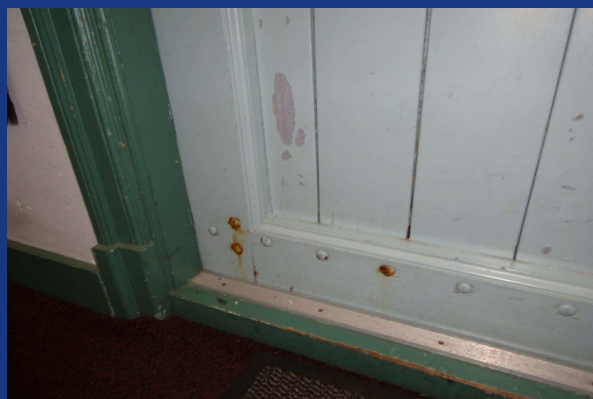
**PRIORITEIT** - gevel 7, toegangsdeur consistorie**G****M**

De verf is beschadigd/afgebladderd.

De deur is aan een onderhoudsbeurt toe

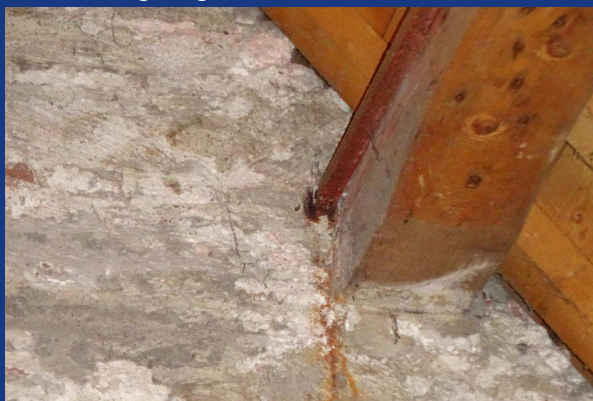
**PRIORITEIT** - gevel 1, linkerzijde  
gordingankers

Vooraf het ingemetselde deel van het blindanker is door roestvorming aangetast.

De ankers vrijhakken en duurzaam conserveren of vervangen.

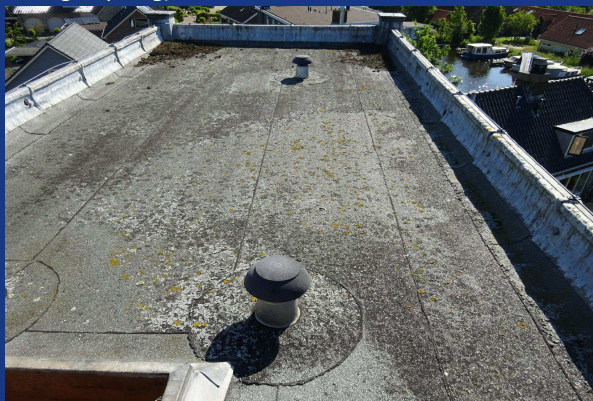
**PRIORITEIT** - bitumen bedekking**M**

De bitumen bedekking is op gevorderde leeftijd en de daarbij behorende verouderingsverschijnselen (verwering/slijtge van de leislag/toplaag).

Van de heer Uit den Boogaard is vernomen dat men voornemens is zonnepanelen te plaatsen op dakvlak 4. De huidige dakbedekking zal de levensduur van deze panelen niet redden. Om die reden is het raadzaam voorafgaand aan de plaatsing van de panelen de dakbedekking te vervangen door een dakbedekking die zeker de levensduur van de panelen evenaard.

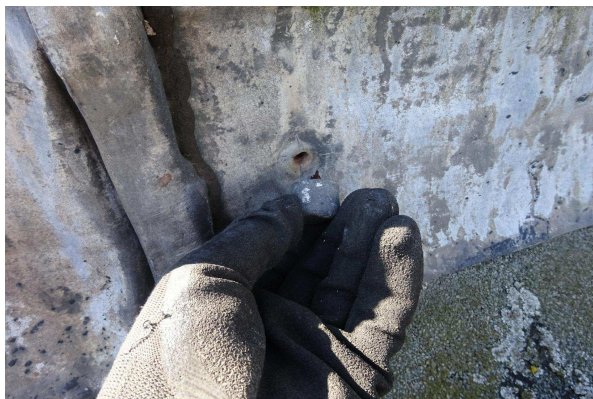
- noklood, gefelsd

Enkele stroken lood vertonen noodreparatie met kit. Het lood is verweerd.

De vernageling is door roestvorming aangetast en plaatselijk weggevallen.

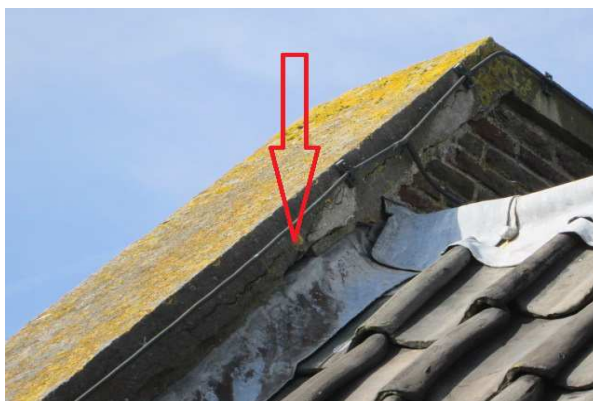
- loodaferwerking voorgevel, muurlood

De specievoeg is plaatselijk losgekomen en gedeeltelijk uitgevallen.

Wij adviseren u de losse specievoegen te verwijderen en het lood opnieuw te voegen.

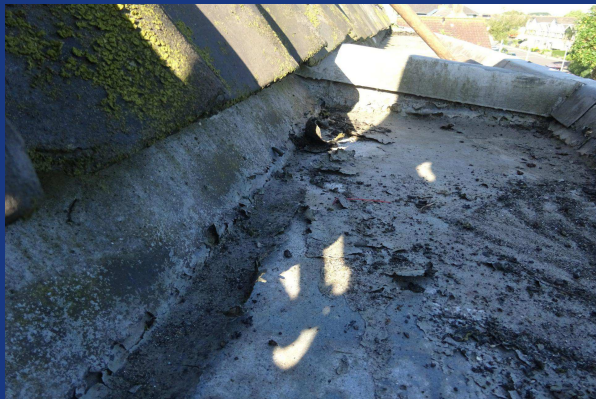
**PRIORITEIT** - coating in de goten**S**

De coatinglaag in de goten is grotendeels verdwenen. Daar waar de coating erg dik is aangebracht vormt het dikke plakken en veroorzaakt de onnodige vervuiling van de goten.

Het aanbrengen van een coating in een goot is geen garantie voor een langere levensduur, het regelmatig schoonmaken wel.

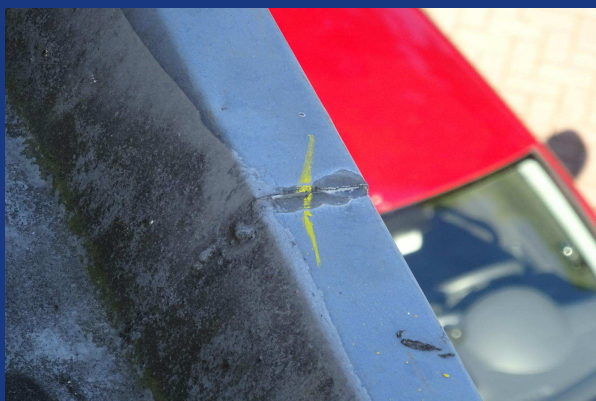
**G****PRIORITEIT** - goot 2, gescheurde soldeernaad in goot**S**

De zinkbekleding toont op enkele plaatsen gescheurde soldeernaden

De soldeernaad dient definitief hersteld te worden door een strookje zink over de gescheurde soldeernaad te solderen.

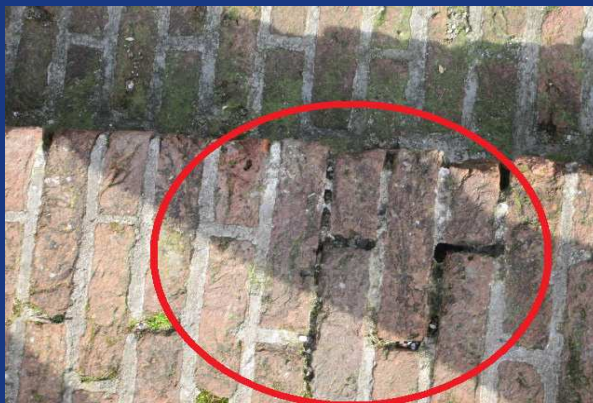
Het voegwerk is plaatselijk los/weggefallen.

Om vorst- en vochtschade te voorkomen zal het voegwerk hersteld moeten worden.
