## **Inspectierapport 2021**

Objectnummer: ZH 0237

Object: Ned. Hervormde Kerk

Pc en plaats: 2481 AD WOUBRUGGE

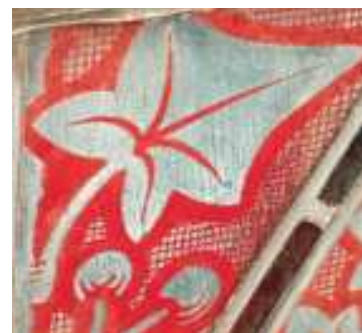
*Dit wit uitgeslagen glas is het gevolg van een reiniging met een te agressief middel, dat ook nog eens onvoldoende is verwijderd, waardoor de aantasting van het glas zich na de reiniging voortzette. De krassen in de witte laag zijn het gevolg van reiniging met een te harde borstel*

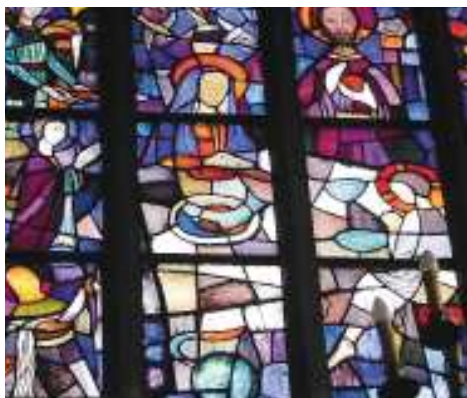
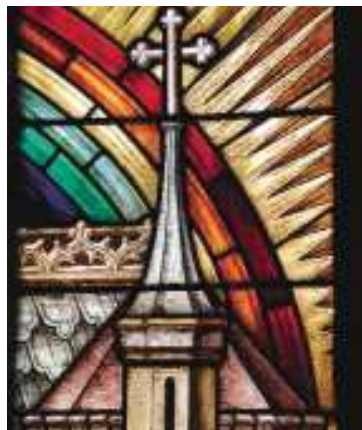
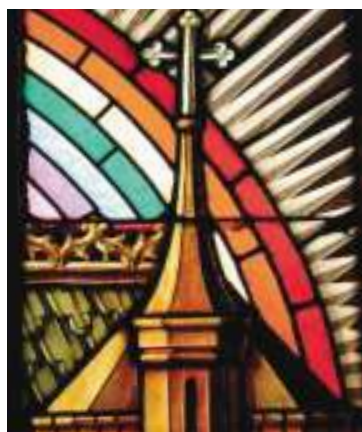
*Bedreiging van gebrandschilderd glas-in-lood: het loslaten van de brandverf, hier vooral zichtbaar in de gezichten*

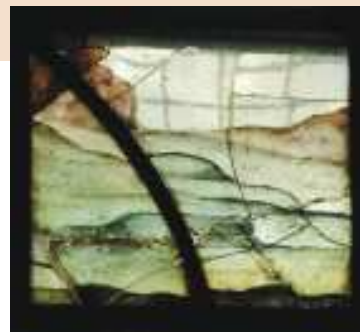
*Verlijmd stukje gebrandschilderd glas, met aanvullingen in kunsthars. Ter plaatse van het gehandhaafde breukloodje achtte de restaurator de hoeveelheid afgegruisd glas blijkbaar te veel om ook hier de ontbrekende delen met hars aan te vullen*

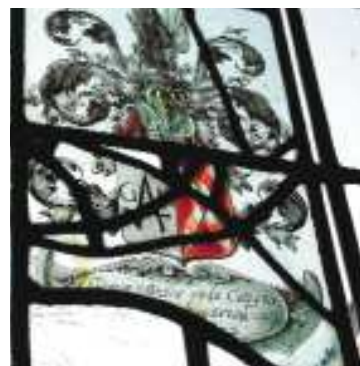
*Gebrandschilderd glas waarin storend breukloodjes zijn gezet*

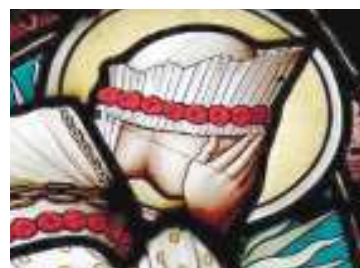
*Detail van een gebrandschilderd raam met glasbreuk in het hoofd. Hier zijn breukloodjes ongewenst*

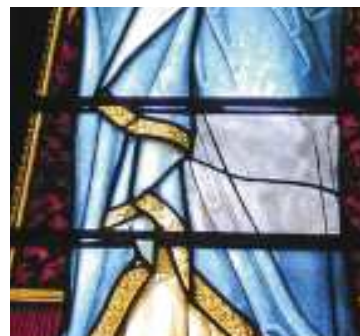
*In de mantel is een stuk glas vervangen, dat verdwenen was of niet meer te herstellen. De afwijkende kleur detoneert sterk*

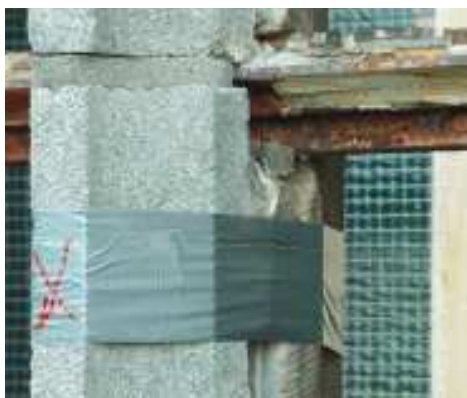
*Detail van een glas-in-loodvenster. Het roestende, T-vormige brugijzer heeft de natuurstenen montant kapot gedrukt. Bij restauratie wordt het T-ijzer vaak vervangen door een beter afwaterende, rechthoekige brugstaaf met deklát*

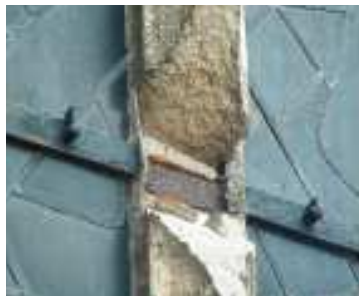
*De roestende brugstaaf heeft een deel van de natuurstenen montant weggedrukt, maar de veel te harde mortel heeft de druk overleefd. Of die harde mortel van het glas is te krijgen is nog maar de vraag*
